# der bauschaden

# Fugenlose Beschichtungen

## Moderne, ästhetische Oberflächen mit technischen Herausforderungen

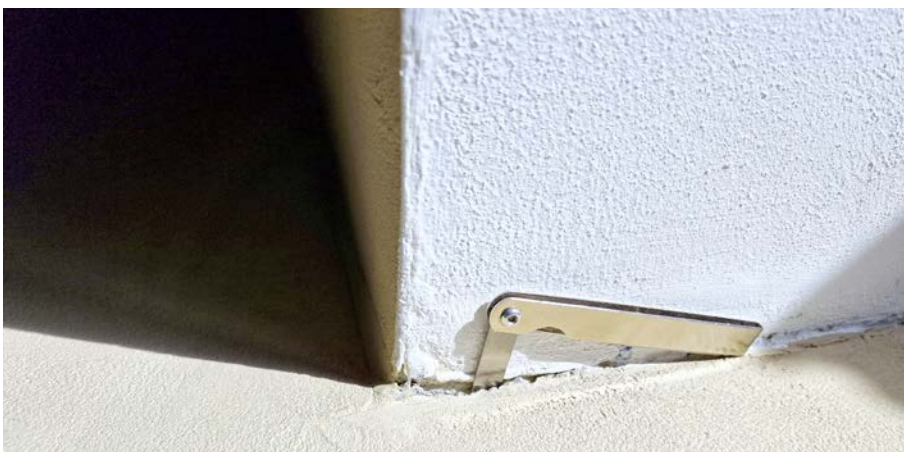
(1) Keine wannenförmige Ausbildung der Abdichtung im Anschluss zur Wandfläche

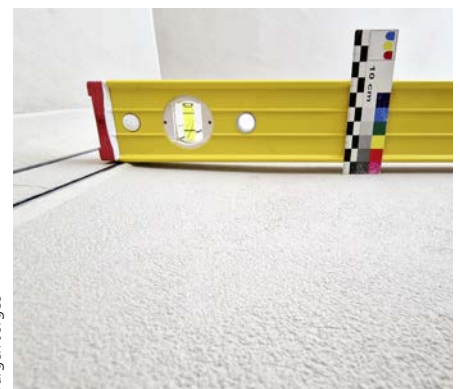
(2) Der Anschluss an die Duschrinne ist mangelhaft. Das Wasser kann nicht in die Rinne ablaufen

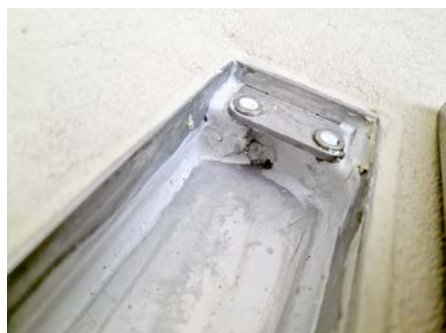
Besondere Herausforderungen stellen sich im Bereich der Schnittstellen zu anderen Gewerken. Bodenabläufe, die vom Installateur geliefert und montiert werden, sind oft gar nicht für eine fugenlose Beschichtung geeignet. Daher sollte die Wahl des Bodenablaufs immer in Abstimmung mit dem Verarbeiter der nachfolgenden Beschichtung abgesprochen werden. Improvisierte Lösungen führen nicht immer zum Erfolg und stellen ein Risiko für eindringende Feuchtigkeit dar.

(3) Silikon als improvisierte Abdichtung im Bereich der Duschrinne

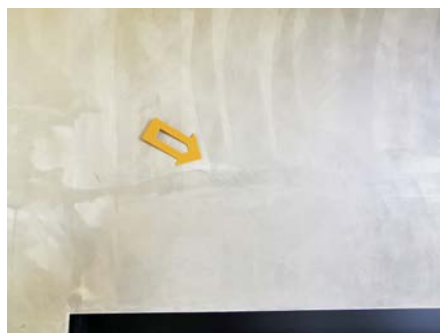
(4) Ein gleichmäßiges Erscheinungsbild der Oberfläche ist nicht gegeben.

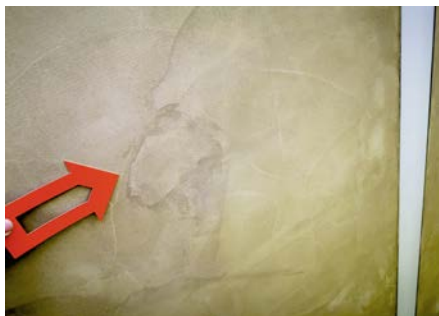
(5) Optische Auffälligkeiten aufgrund einer nicht fachgerechten Ausführung

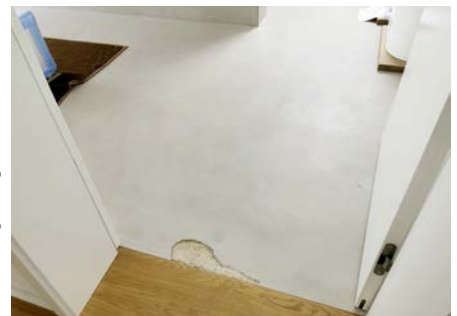
Eine mangelhafte Untergrundvorbereitung führt zu Haftungsstörungen und möglichen Hohlräumen der Beschichtung, was im schlimmsten Fall zu Abplatzungen führen kann. Zur einfachen und bauteilgerechten Überprüfung eignen sich Resonanztaster. Das Messprinzip des Resonanztasters basiert auf der Klangänderung. Beim Abtasten oder Überfahren von Wandputz, Fliesen, Böden usw. entsteht ein bestimmter Klang. Dieser Klang ändert sich, wenn sich die Verbindung des Materials zum Untergrund ändert (z. B. bei Hohlstellen).

(6) Mangelnde Untergrundvorbereitung: Beschichtung löst sich vom Estrich.

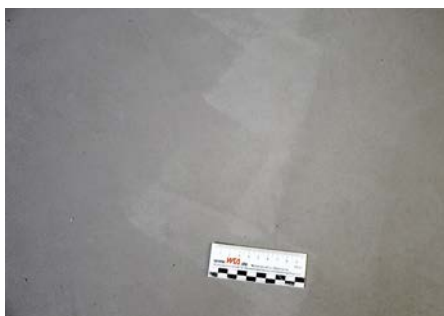
(7) Ein ungleichmäßiger Auftrag der Versiegelung führt zu einem störenden Erscheinungsbild.

Die Art der Applikation der Versiegelung muss dem gewünschten Erscheinungsbild der Oberfläche entsprechen. Streifenbildungen, Rollerspuren oder Läuferbildungen, die sich durch das Auftragen der Versiegelung abzeichnen, sind als störend zu betrachten und entsprechen nicht der angestrebten ästhetischen Oberfläche. Die Auftragsweise der Versiegelung sollte daher nicht sichtbar oder störend erkennbar sein.

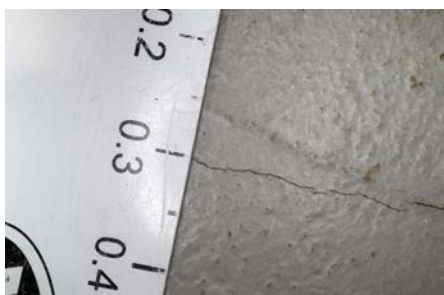
(8) Rissbildung in der Beschichtung
